BRANDPREVENTIE (5)

FOCUS OP WONINGRENOVATIE (2): DAKAANSLUITING

DE BRANDPREVENTIEVE ONDERHOUDSWERKZAAMHEDEN IN DE WONINGBOUW 'BEPERKEN' ZICH IN DEEL 2 VAN DIT ARTIKEL TOT DE AANSLUITING OP DE DAKCONSTRUCTIE. DIT KAN EEN INGRIJPENDE OPERATIE ZIJN, ZO BLIJKT. WE BEKIJKEN IN DE PRAKTIJK HOE EEN BRANDVEILIGE AANSLUITING WORDT GEMAAKT.

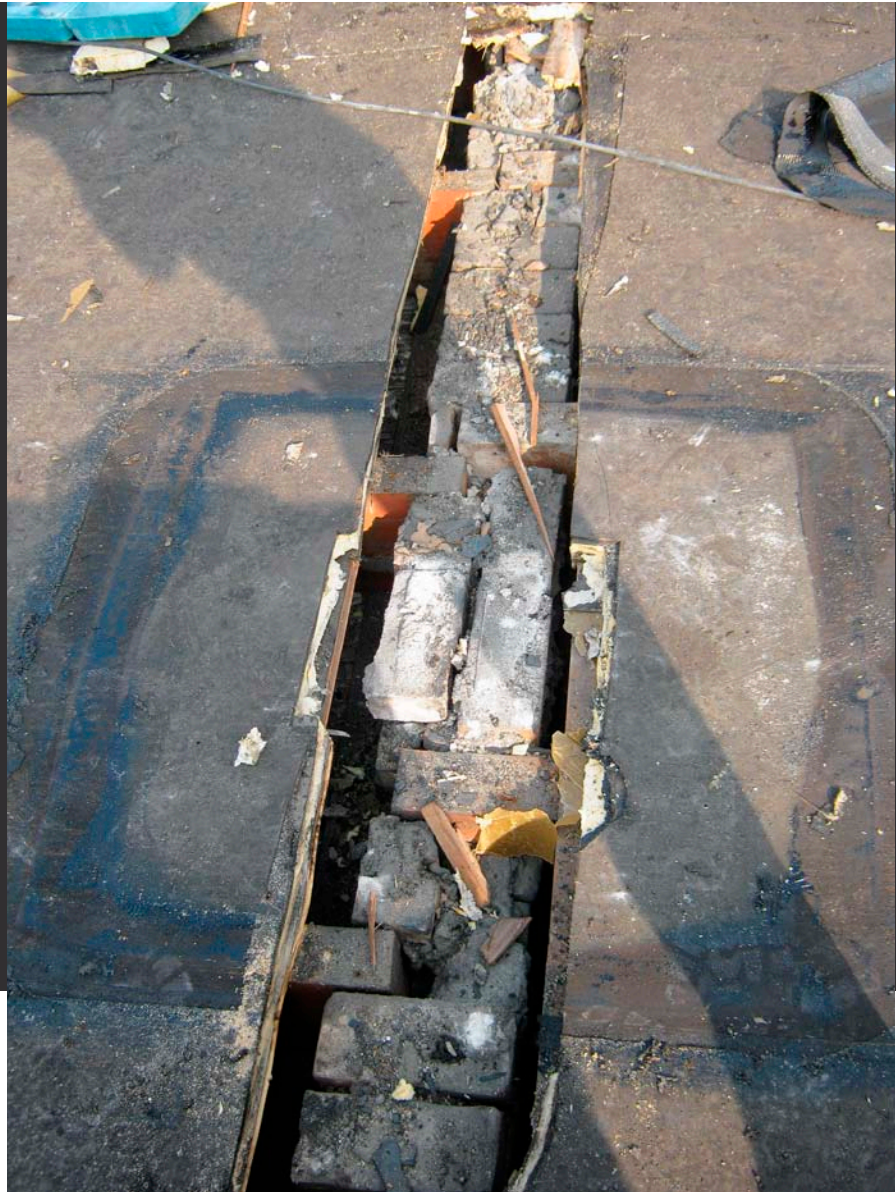
Het woningscheidend bouwdeel biedt onvoldoende WBDBO. (Foto's: ONB)

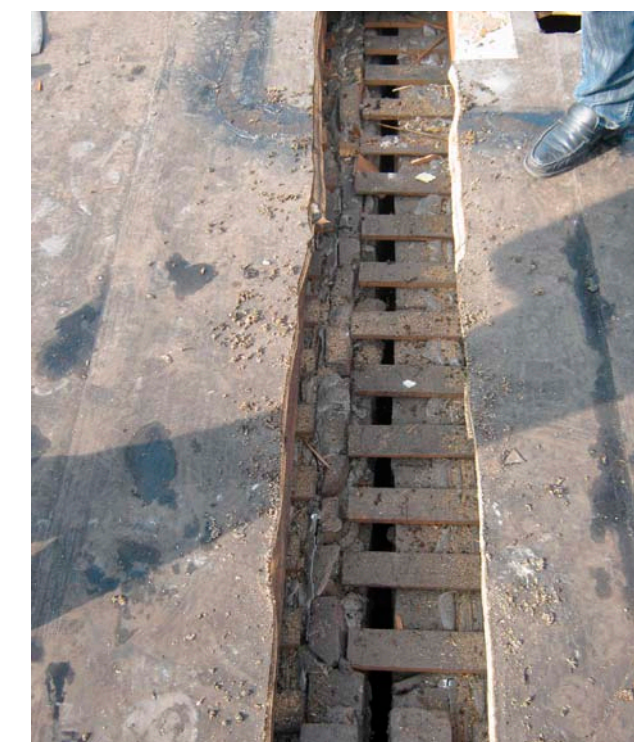
Bovenaanzicht van een open gezaagd dak ter plaats van de bouwmuur; het regelwerk van het originele plafond (stuc op riet) is zichtbaar. Herstel is nodig om de WBDBO te borgen.
